國家中山科學研究院

PQ324

導流戶外通氣罩流速量測

低速風洞試驗報告

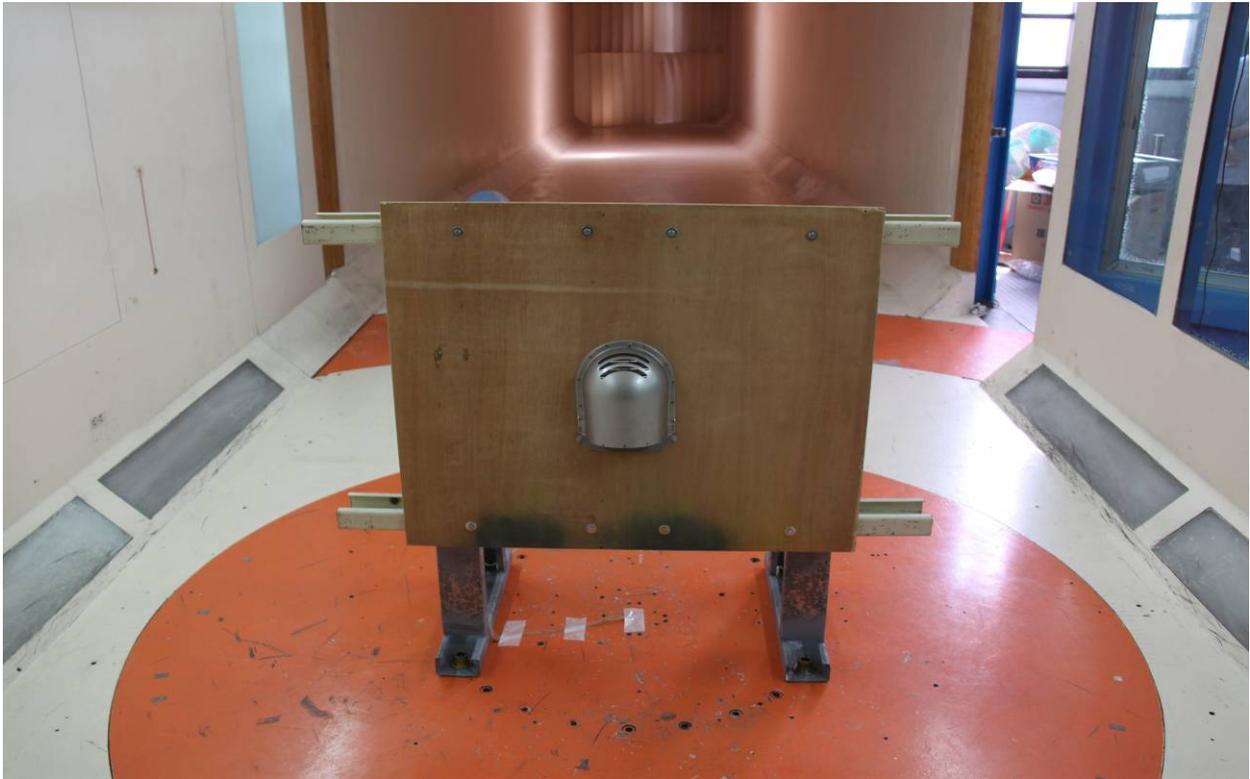
圖1、PQ324 導流戶外通氣罩外側迎風吹試前之狀況

Run No.	試件型別	風向	風洞風速 (m/s)	標準空速管風速(m/s)	記錄描述
1	PQ324 導流戶外通氣罩	外側迎風 上風前	0	0	<ul style="list-style-type: none"> ● 外觀無明顯可見之變形或零件脫落。 ● 標準空速管裝配於入口中心。 ● 測試實況如圖 1、圖 2、圖 3 與圖 4 所示。
		外側迎風	30.4	10.74	<ul style="list-style-type: none"> ● 當風洞風速達 30.4m/s 時，持續吹試 3 分鐘。 ● 標準空速管速度量測為 10.74m/s。 ● 測試實況如圖 5 所示。
		外側迎風	40.0	13.913	<ul style="list-style-type: none"> ● 當風洞風速達 40.0m/s 時，持續吹試 3 分鐘。 ● 標準空速管速度量測為 13.913m/s。 ● 測試實況如圖 6 所示。
		外側迎風	50.7	15.196	<ul style="list-style-type: none"> ● 當風洞風速達 50.7m/s 時，持續吹試 3 分鐘。 ● 標準空速管速度量測為 15.196m/s。 ● 測試實況如圖 7 所示。
		外側迎風 下風後	9.0~0	0	<ul style="list-style-type: none"> ● 外觀無明顯可見之變形或零件脫落。 ● 標準空速管無脫落。 ● 測試實況如圖 8、圖 9、圖 10 所示。
2	它牌導流戶外通氣罩	外側迎風 上風前	0	0	<ul style="list-style-type: none"> ● 外觀無明顯可見之變形或零件脫落。 ● 標準空速管裝配於入口中心。 ● 測試實況如圖 11、圖 12、圖 13 與圖 14 所示。
		外側迎風	30.6	21.27	<ul style="list-style-type: none"> ● 當風洞風速達 30.6m/s 時，持續吹試 3 分鐘。 ● 標準空速管速度量測為 21.27m/s。 ● 測試實況如圖 15 所示。
		外側迎風	40.4	29.049	<ul style="list-style-type: none"> ● 當風洞風速達 40.4m/s 時，持續吹試 3 分鐘。 ● 標準空速管速度量測為 29.049m/s。 ● 測試實況如圖 16 所示。

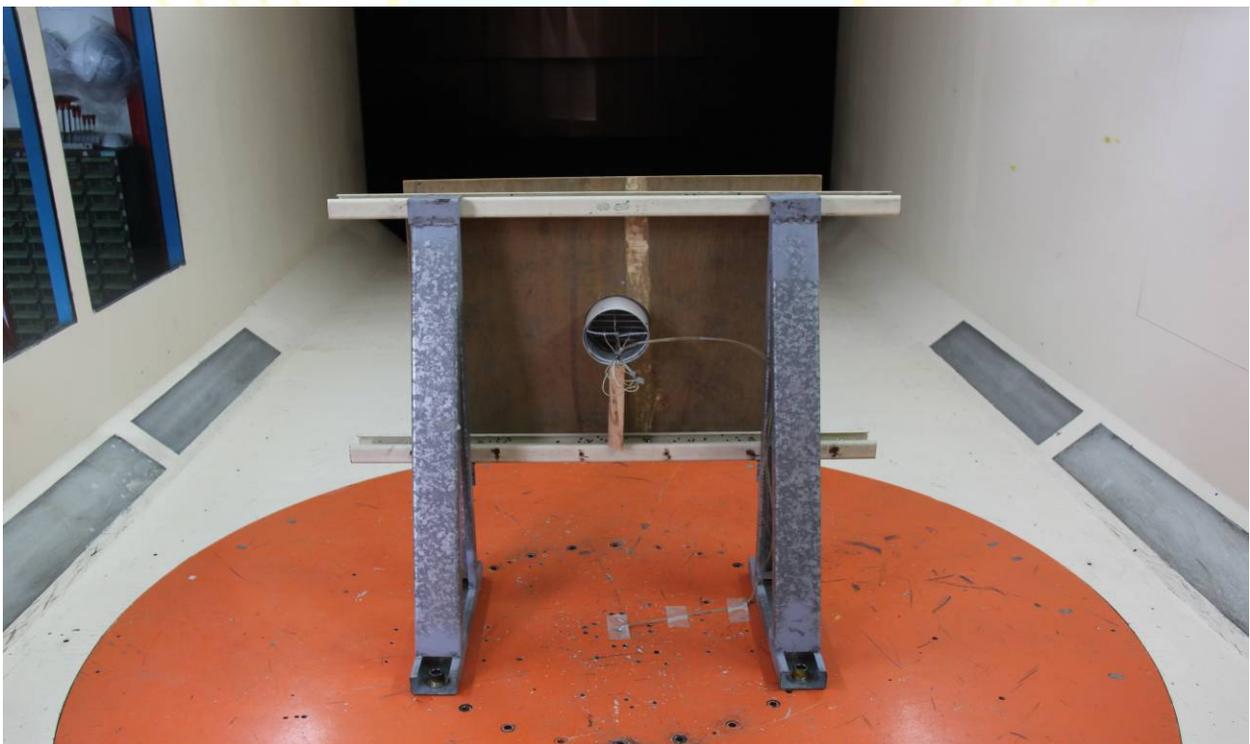
圖2、PQ324 導流戶外通氣罩內側入口吹試前之狀況

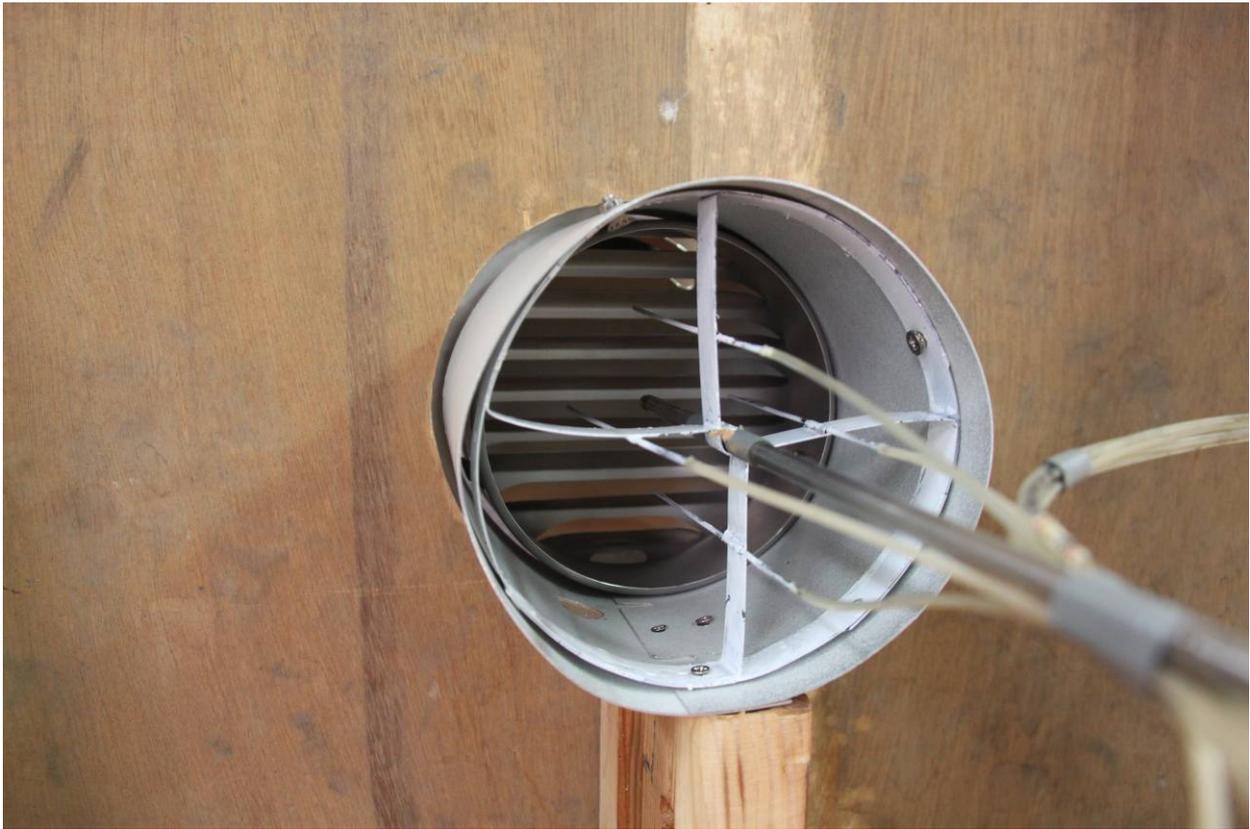
圖 3、PQ324 導流戶外通氣罩內側入口安裝標準空速管吹試前狀況

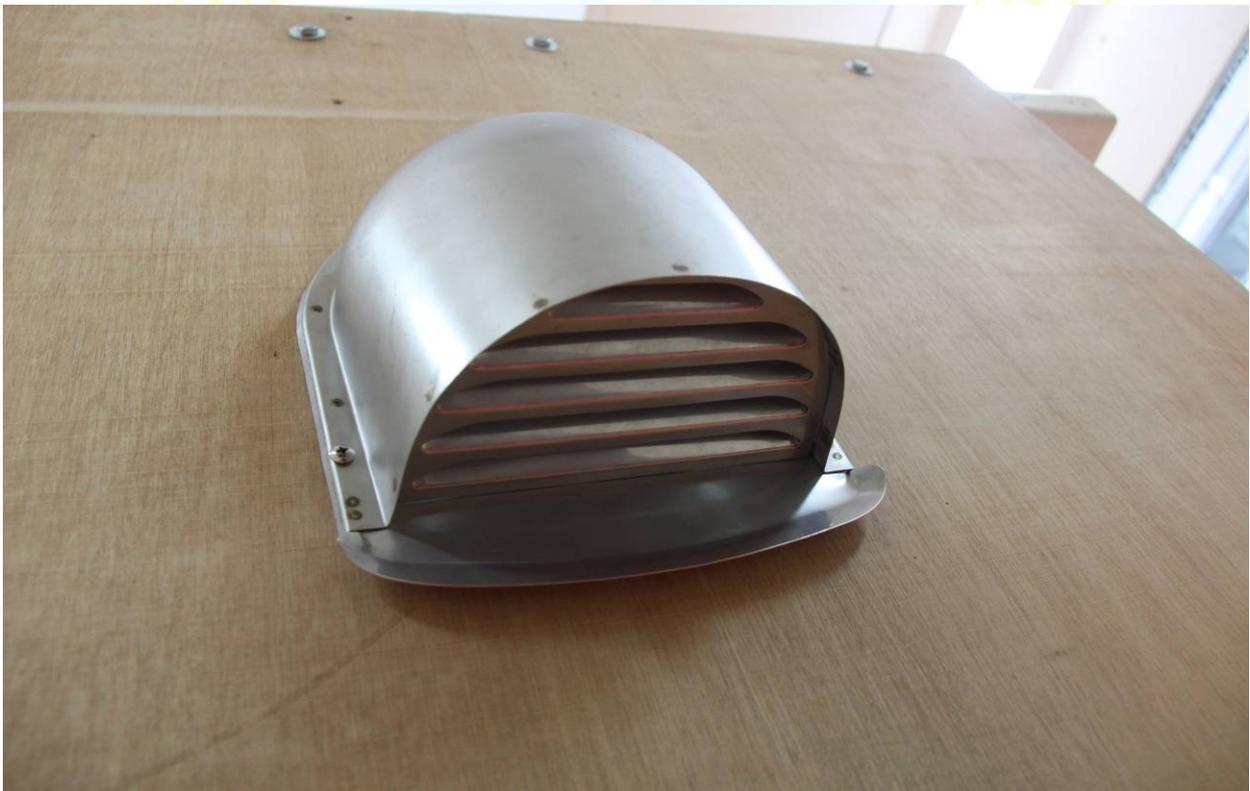
圖 4、PQ324 導流戶外通氣罩外側迎風面下緣排氣口吹試前狀況

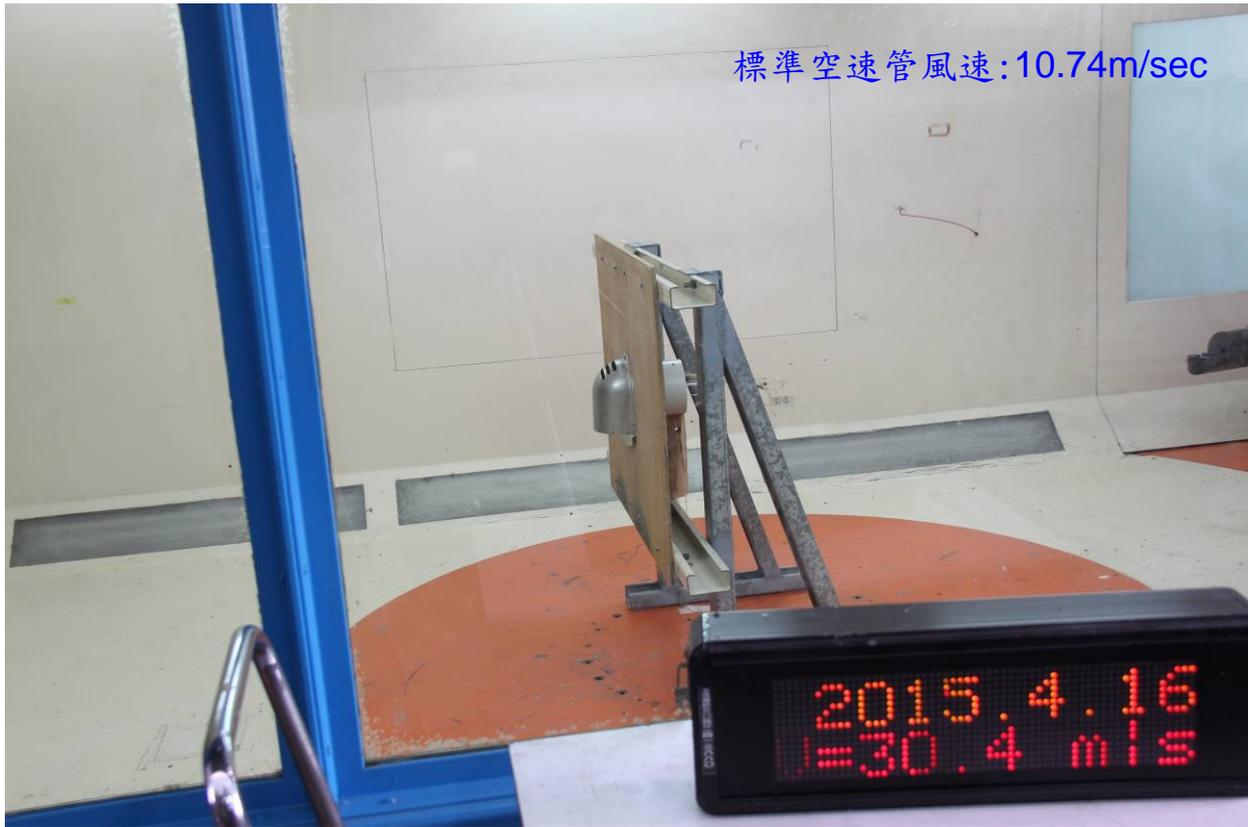
圖 5、PQ324 導流戶外通氣罩迎風吹試狀況 (30.4m/sec)

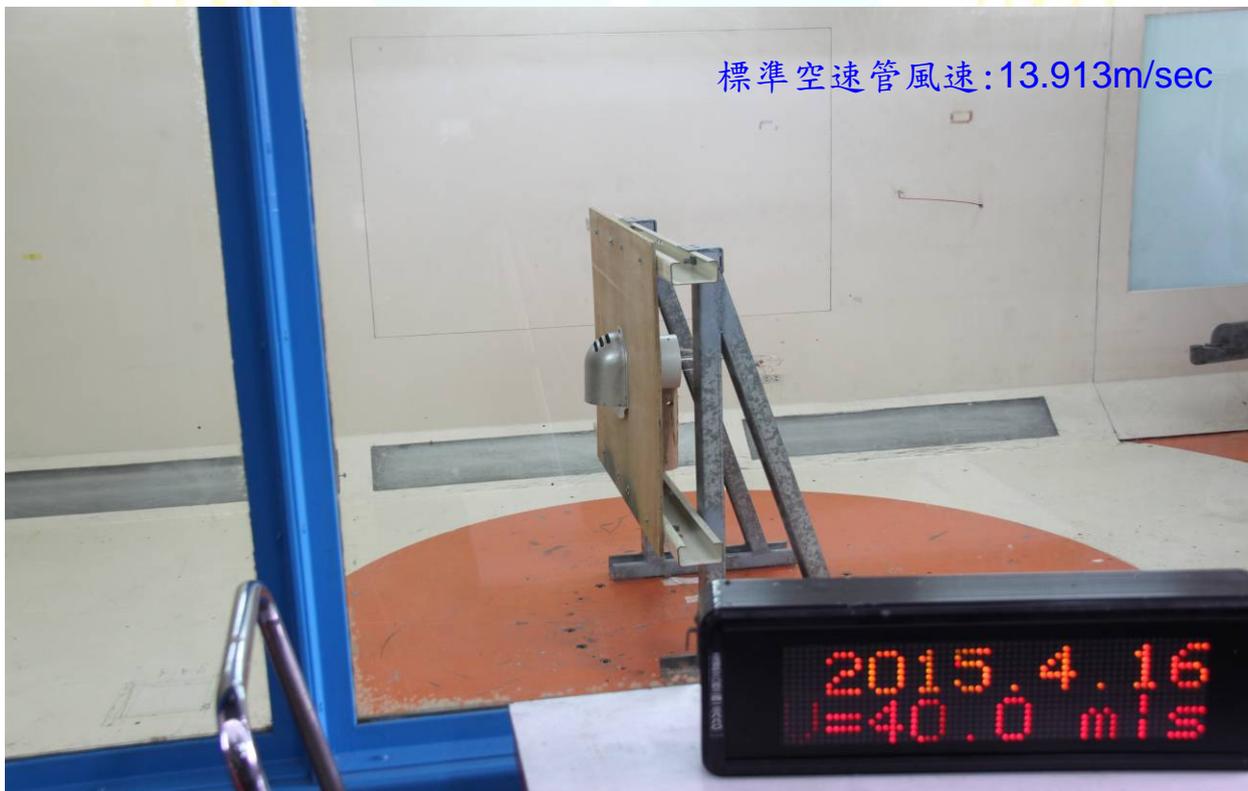
圖 6、PQ324 導流戶外通氣罩迎風吹試狀況 (40.0m/sec)

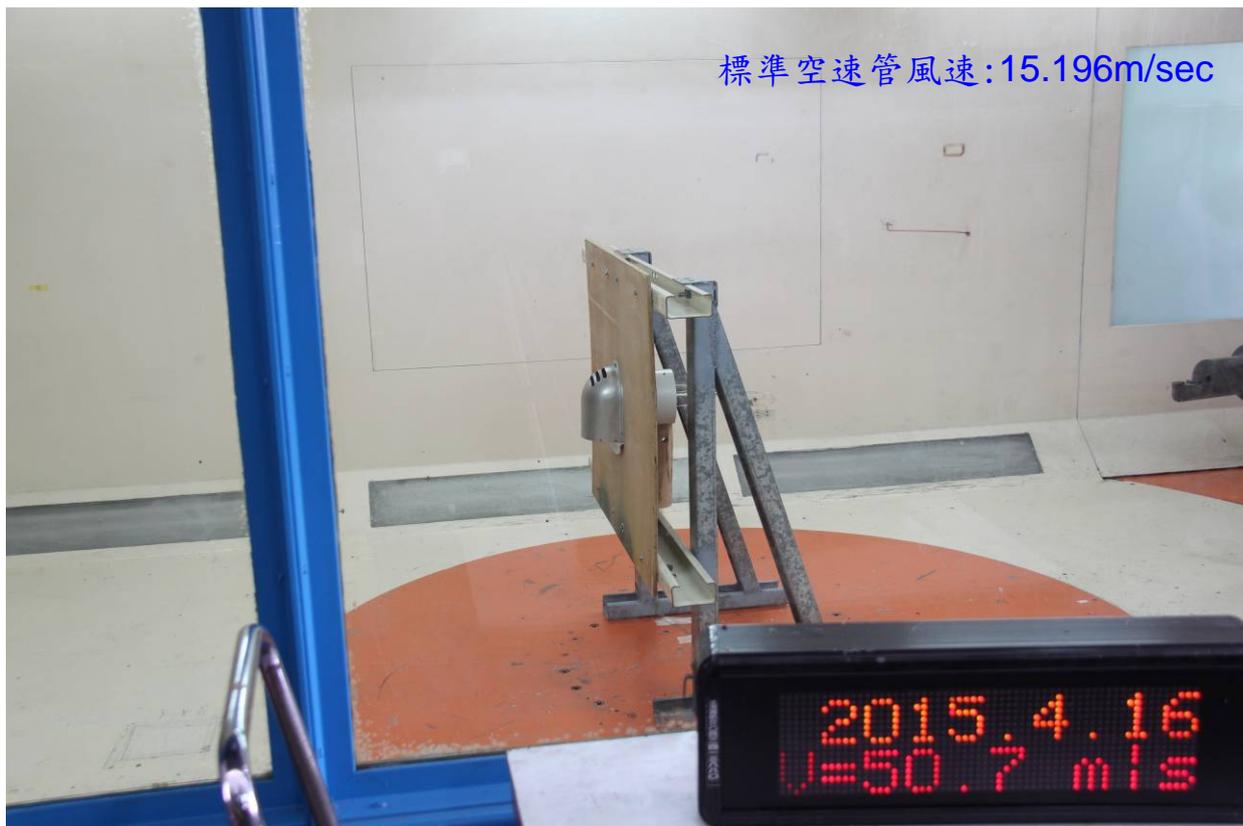
圖 7、PQ324 導流戶外通氣罩迎風吹試狀況 (50.7m/sec)

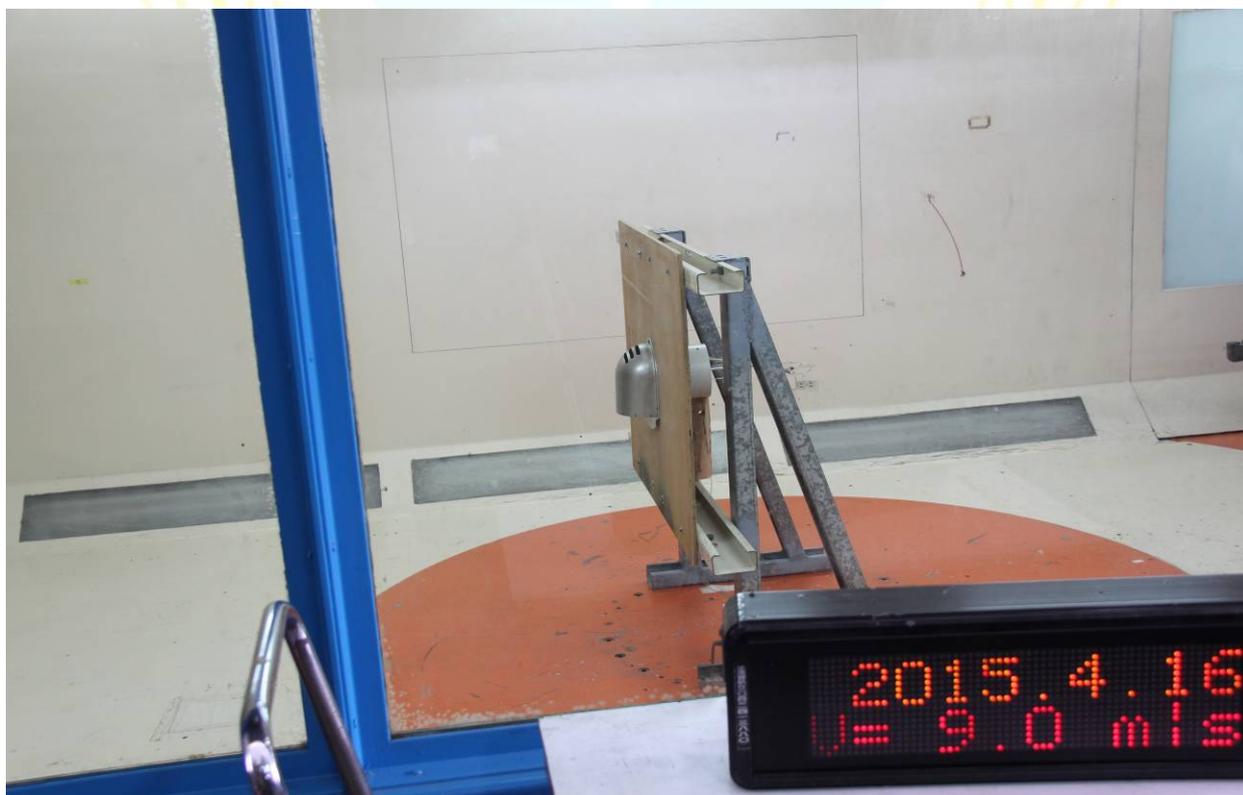
圖 8、PQ324 導流戶外通氣罩迎風吹試下風後狀況 (9.0m/sec)

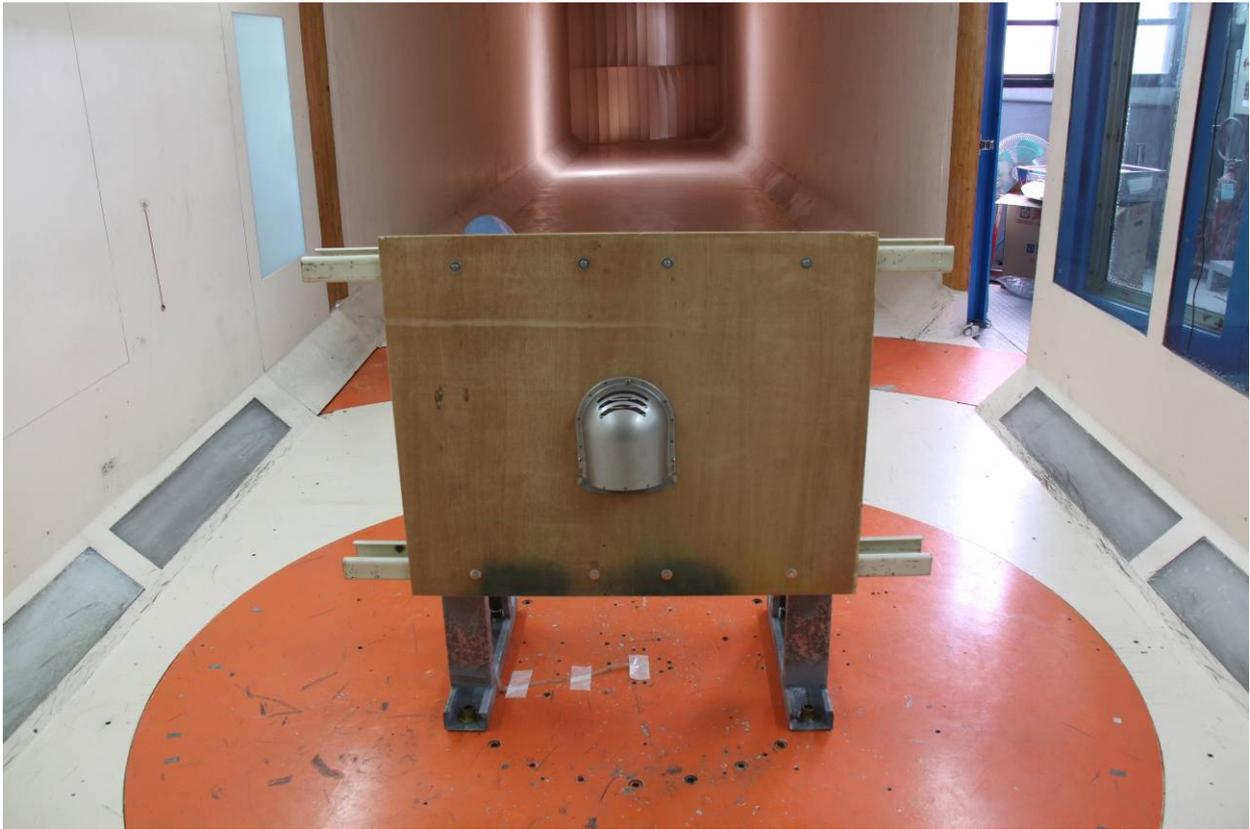
圖 9、PQ324 導流戶外通氣罩迎風吹試風速靜止後狀況（正面）

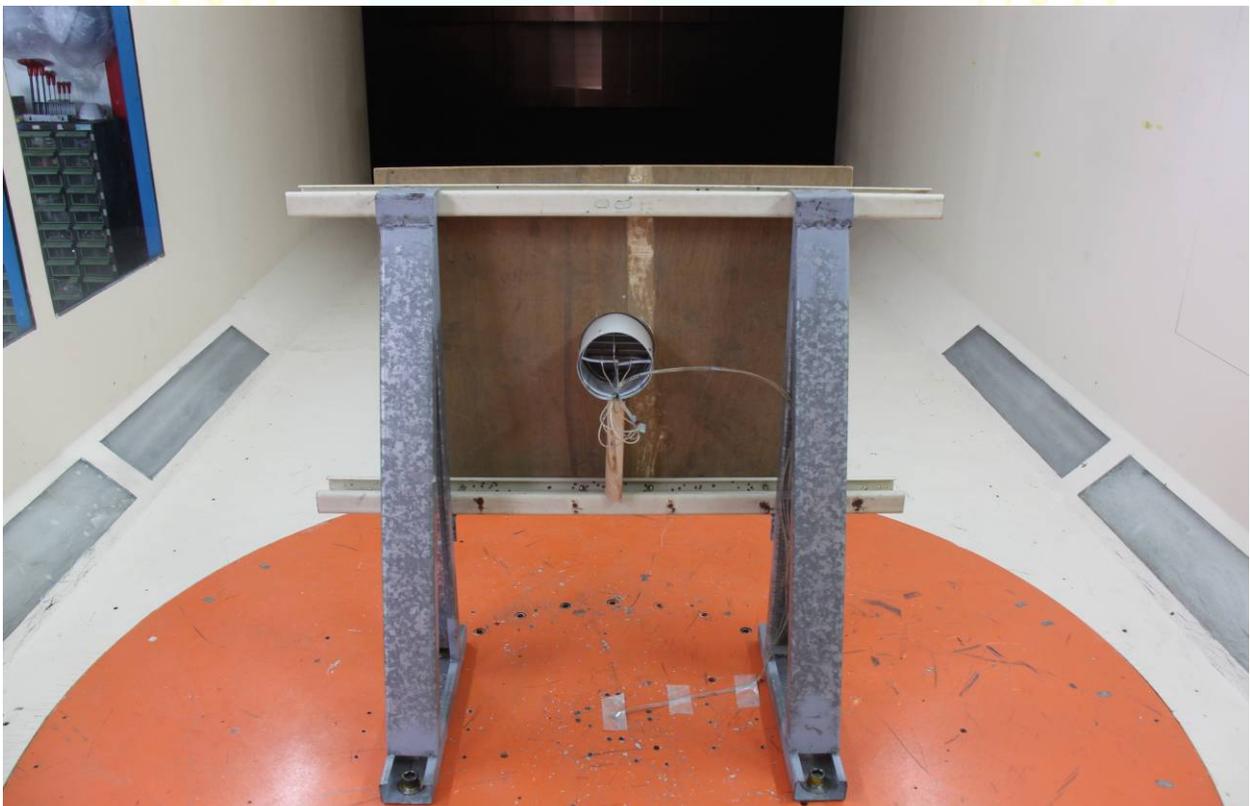
圖 10、PQ324 導流戶外通氣罩迎風吹試風速靜止後狀況（背面）

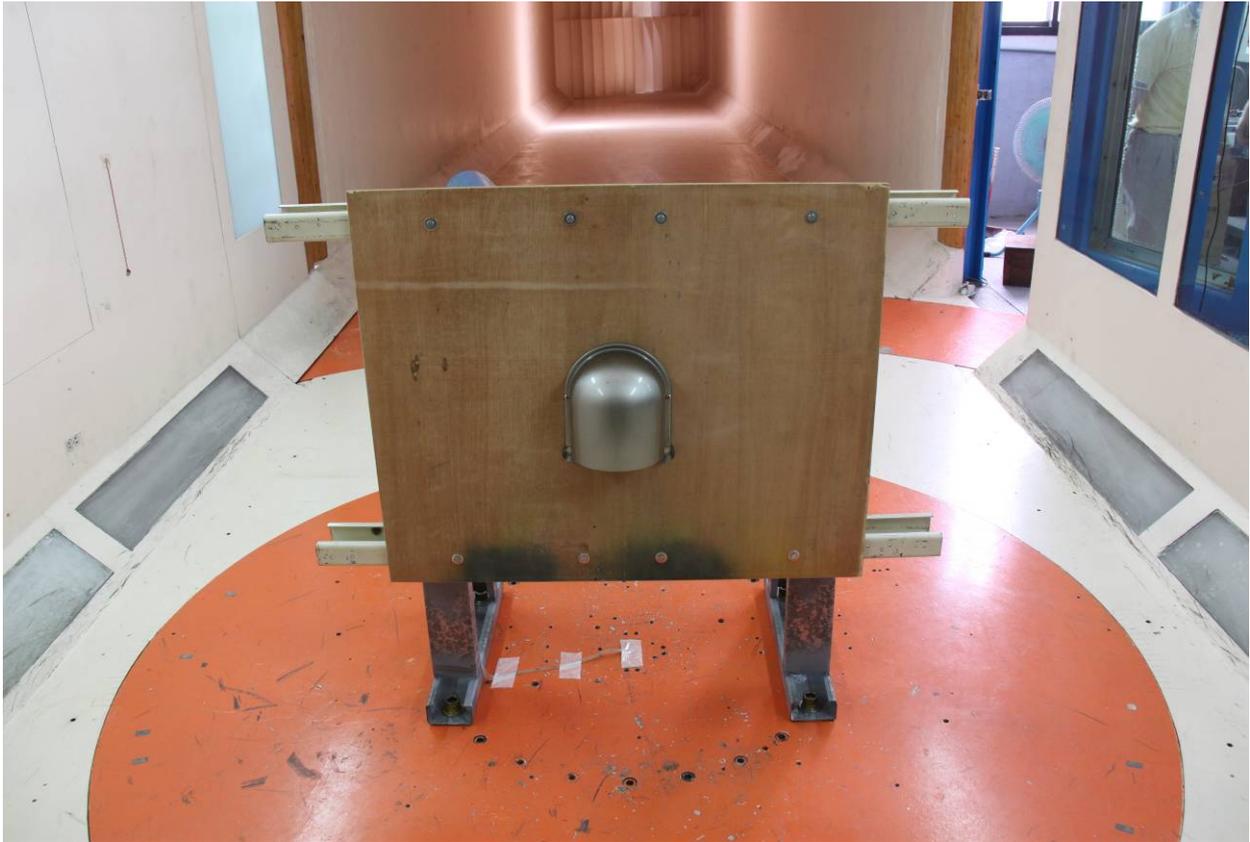
圖 11、它牌導流戶外通氣罩外側迎風吹試前之狀況

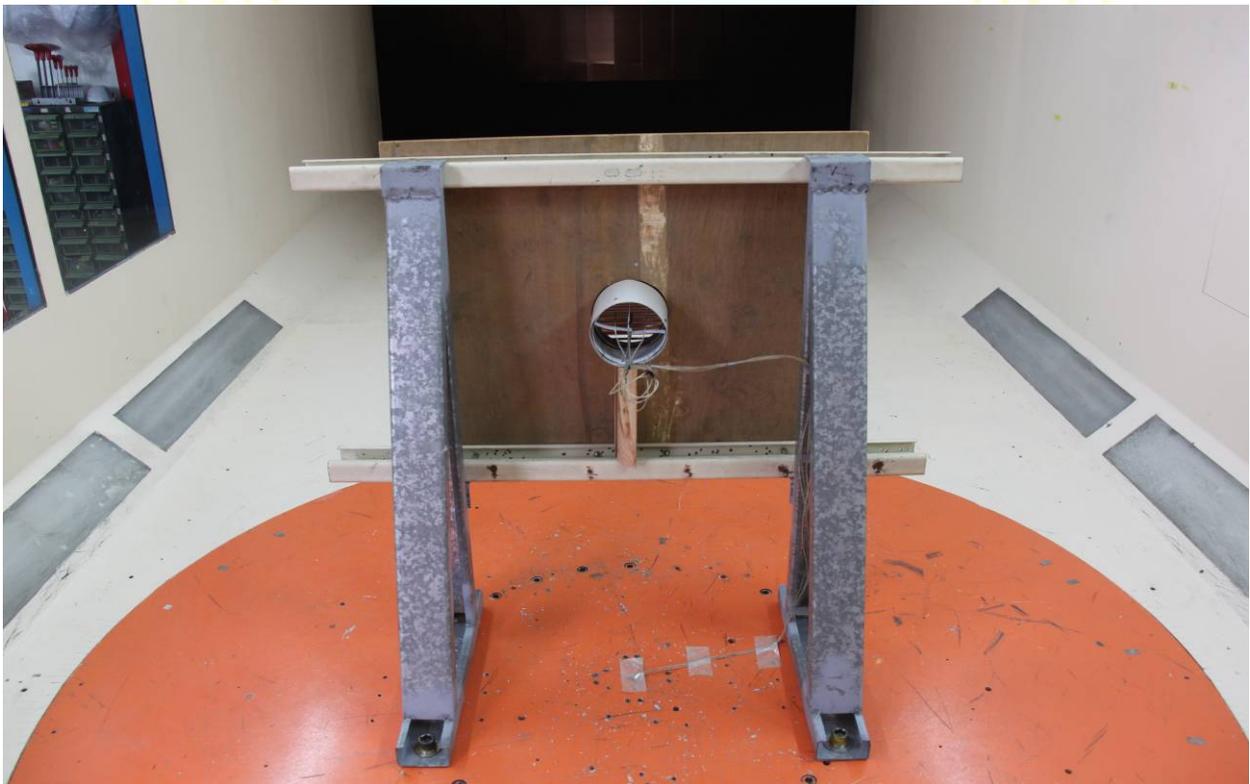
圖 12、它牌導流戶外通氣罩內側入口吹試前之狀況

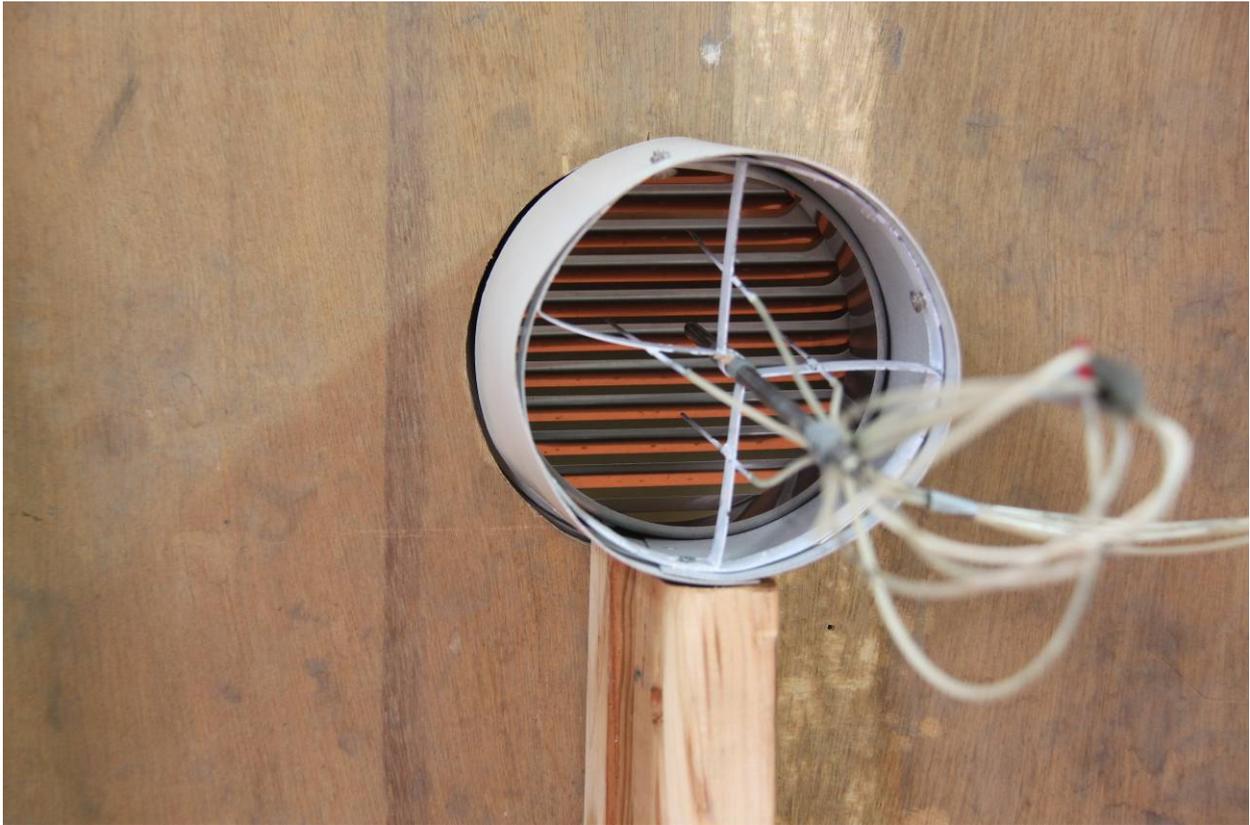
圖 13、它牌導流戶外通氣罩內側入口安裝標準空速管吹試前狀況

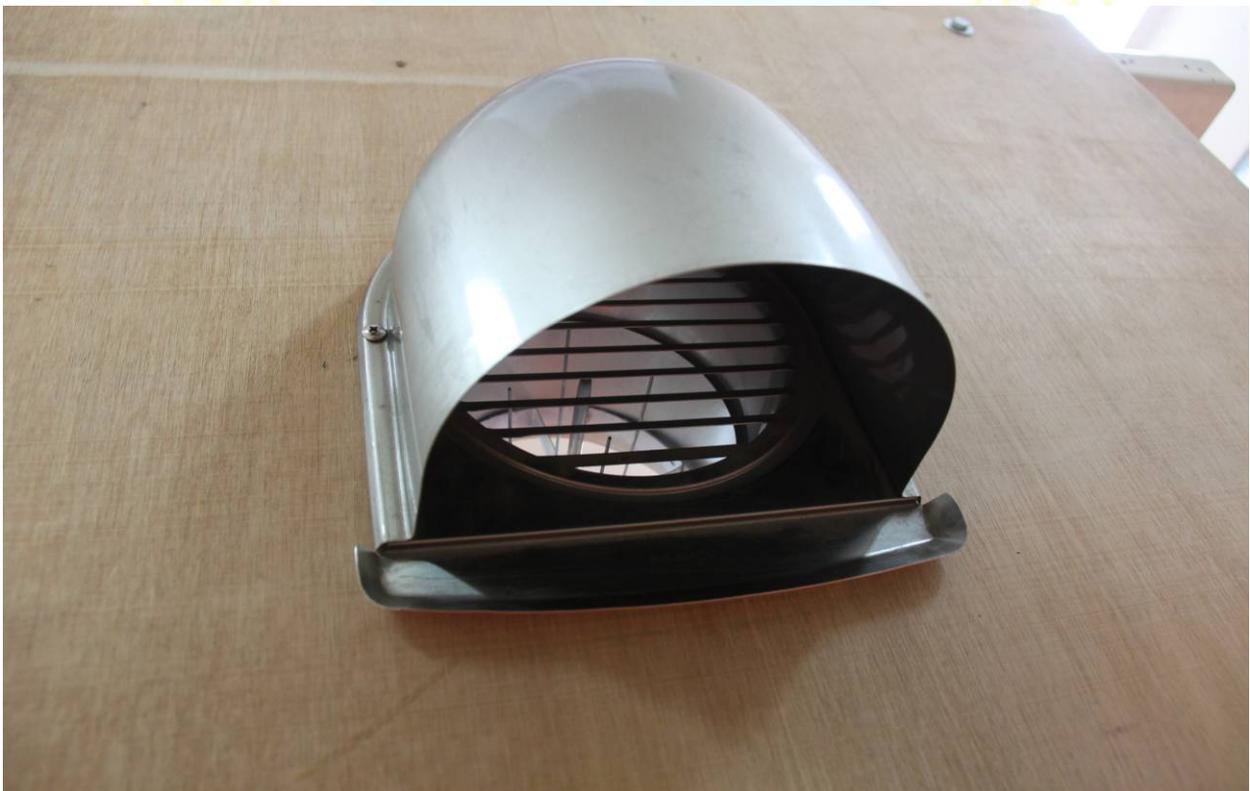
圖 14、它牌導流戶外通氣罩外側迎風面下緣排氣口吹試前狀況

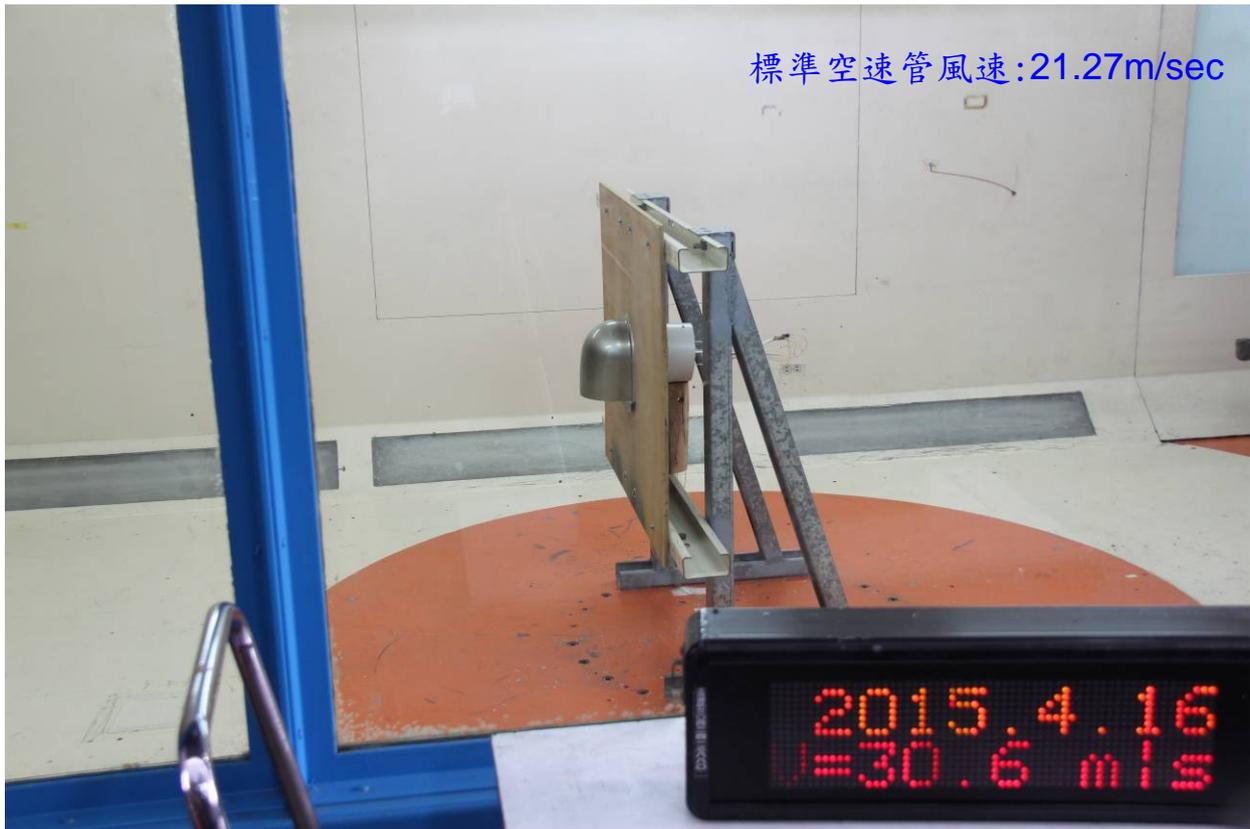
圖 15、它牌導流戶外通氣罩迎風吹試狀況 (30.6m/sec)

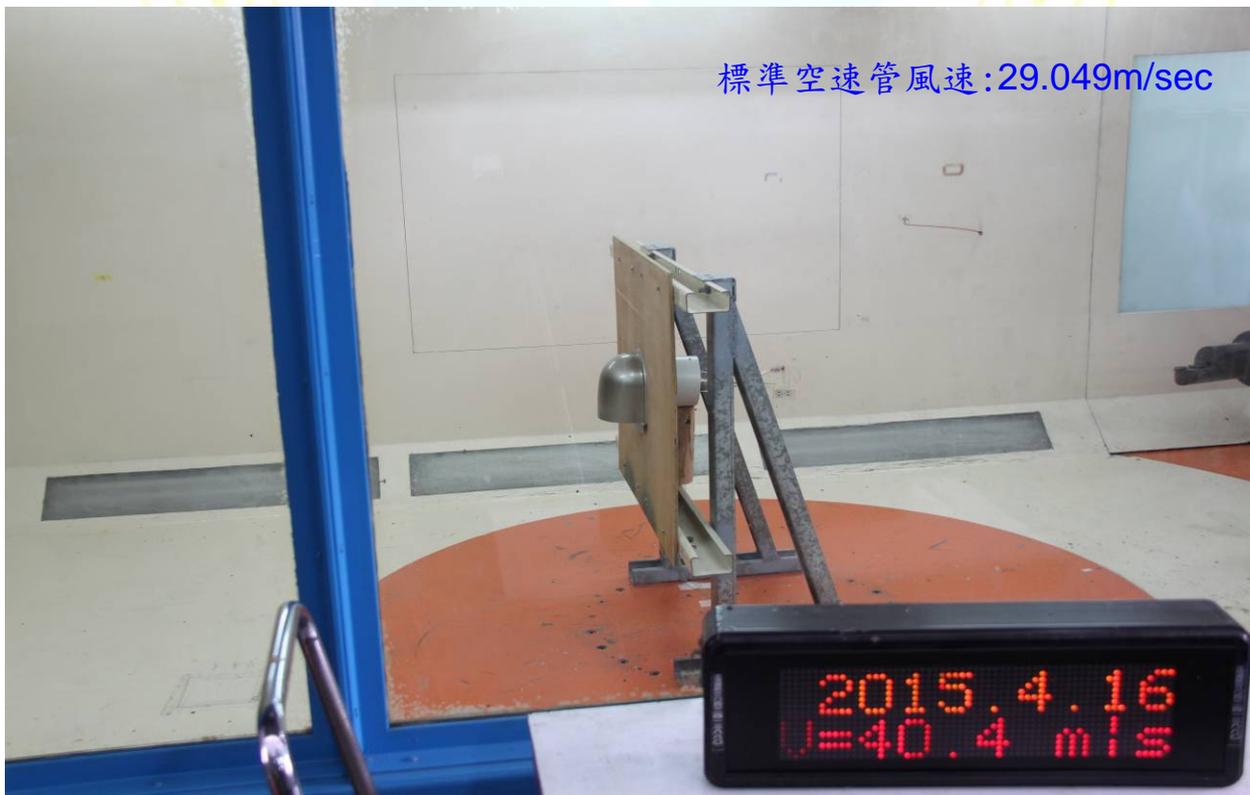
圖 16、它牌導流戶外通氣罩迎風吹試狀況 (40.4m/sec)

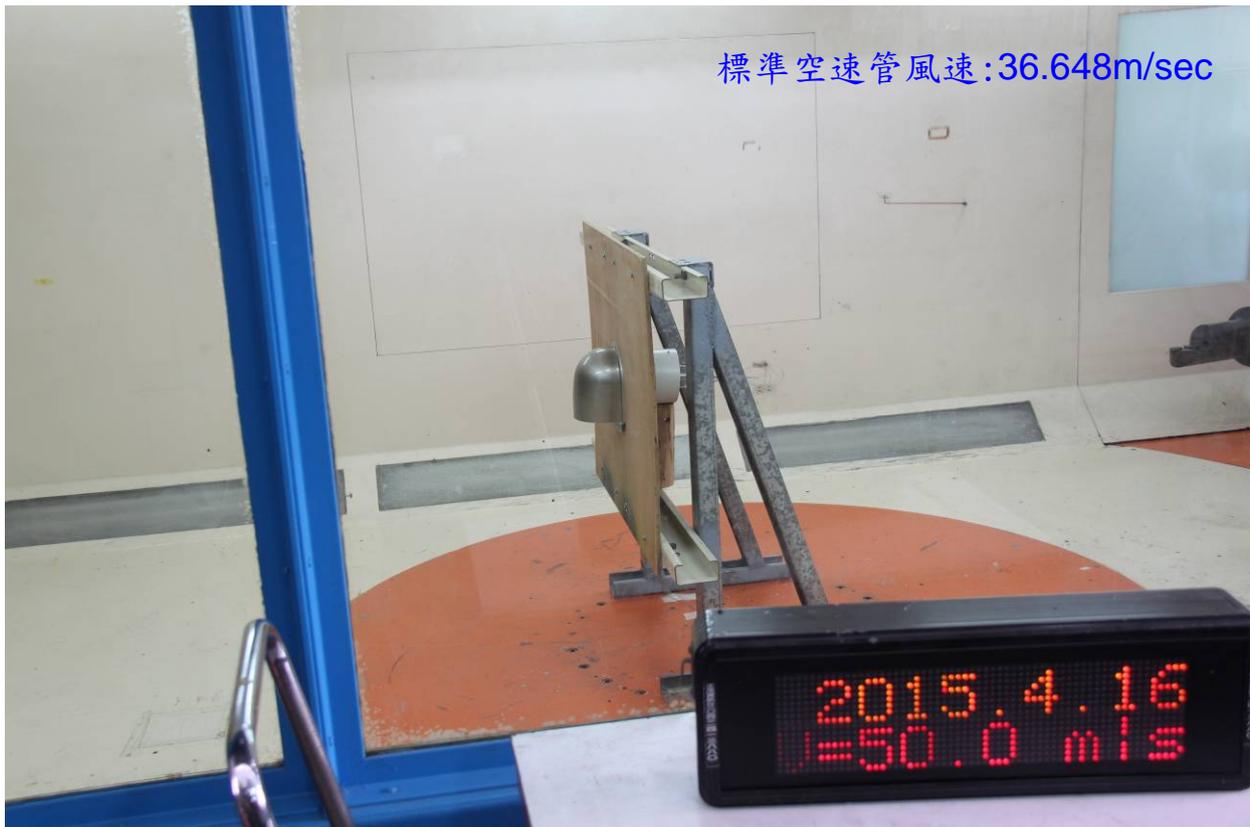
圖 17、它牌導流戶外通氣罩迎風吹試狀況 (50.0m/sec)

外側迎風	50.0	36.648	<ul style="list-style-type: none"> ● 當風洞風速達 50.0m/s 時，持續吹試 3 分鐘。 ● 標準空速管速度量測為 36.648m/s。 ● 測試實況如圖 17 所示。
		外側迎風 下風後	8.9~0	0	<ul style="list-style-type: none"> ● 外觀無明顯可見之變形或零件脫落。 ● 標準空速管無脫落。 ● 測試實況如圖 18、圖 19、圖 20 所示。

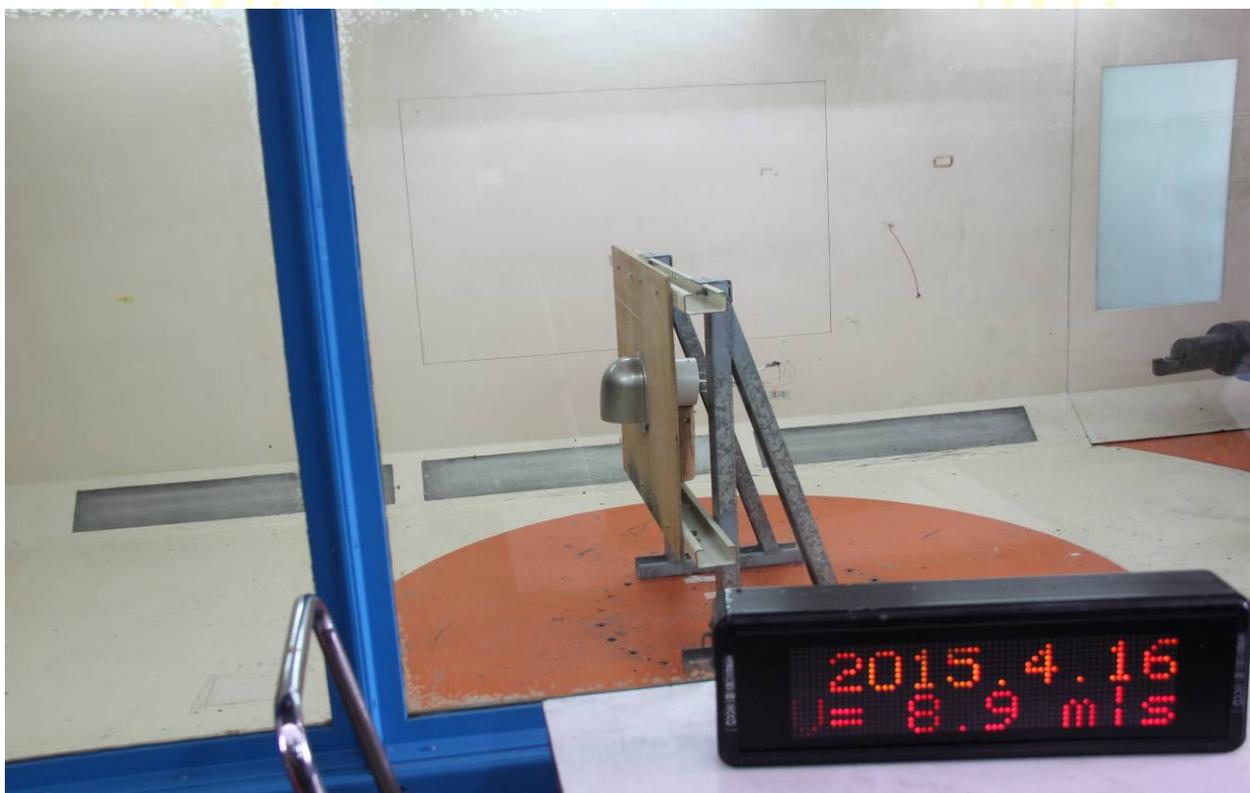
圖 18、它牌導流戶外通氣罩迎風吹試下風後狀況 (8.9m/sec)

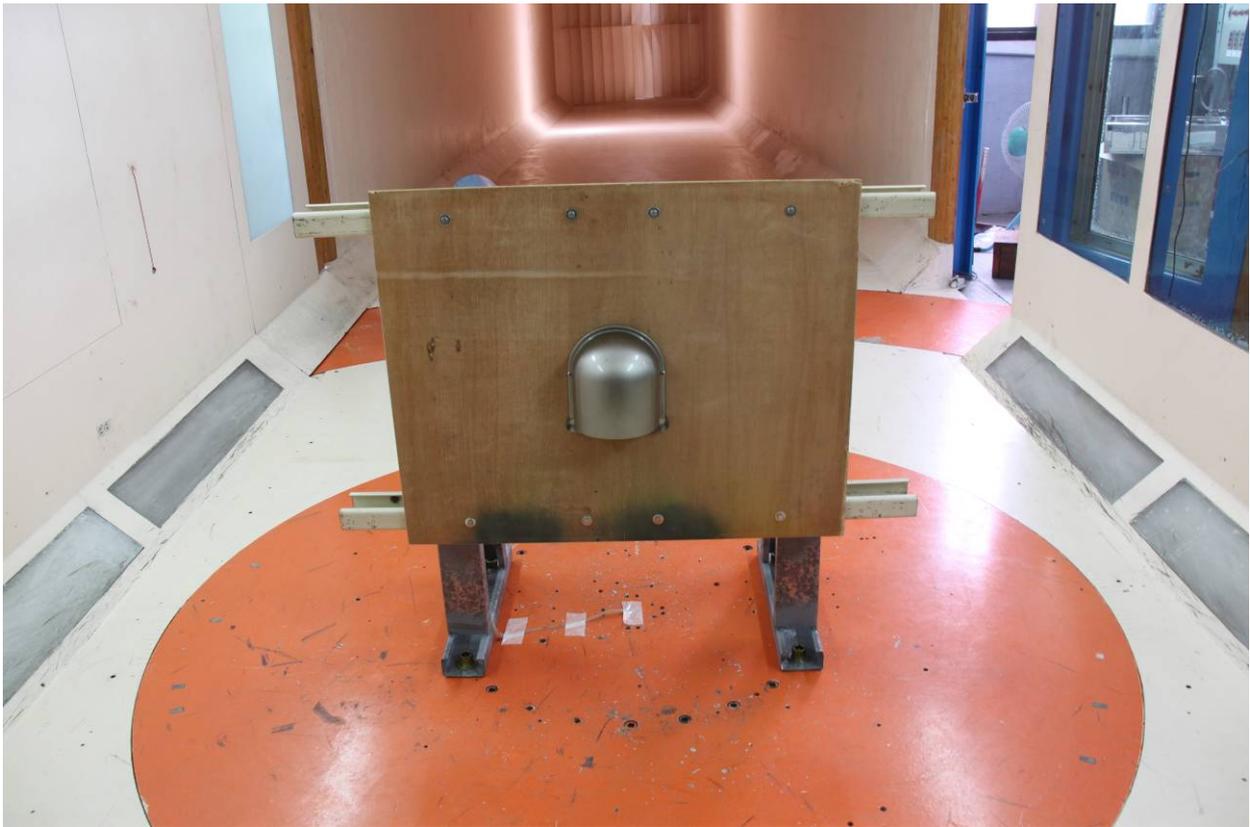
圖 19、它牌導流戶外通氣罩迎風吹試風速靜止後狀況 (正面)

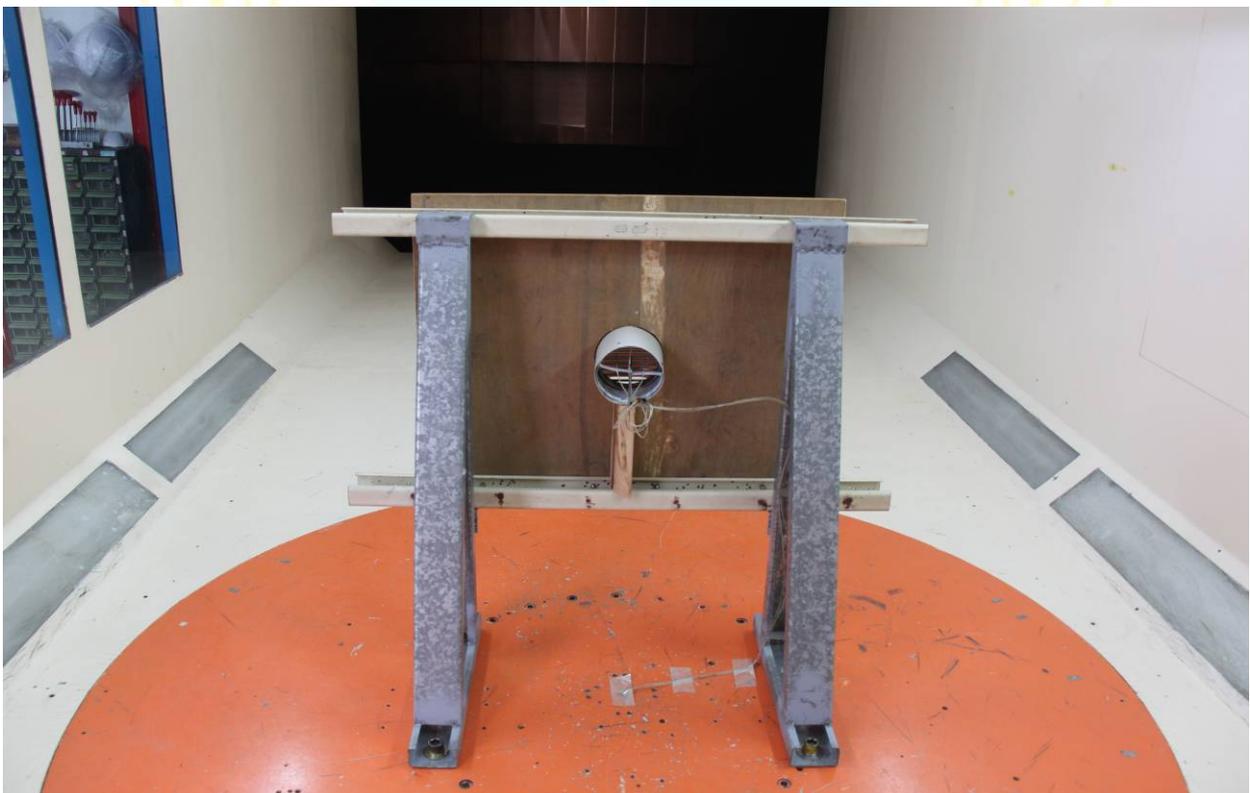
圖 20、它牌導流戶外通氣罩迎風吹試風速靜止後狀況 (背面)
